## Klantgetuigenis

VvE Parktoren 2, Rietlandpark, Amsterdam

**Onderzoek naar aanhoudende gevellekkage aan de zuidzijde van Parktoren 2**

**Controle bevestiging en reiniging gevelplaten noordzijde Parktoren 2**

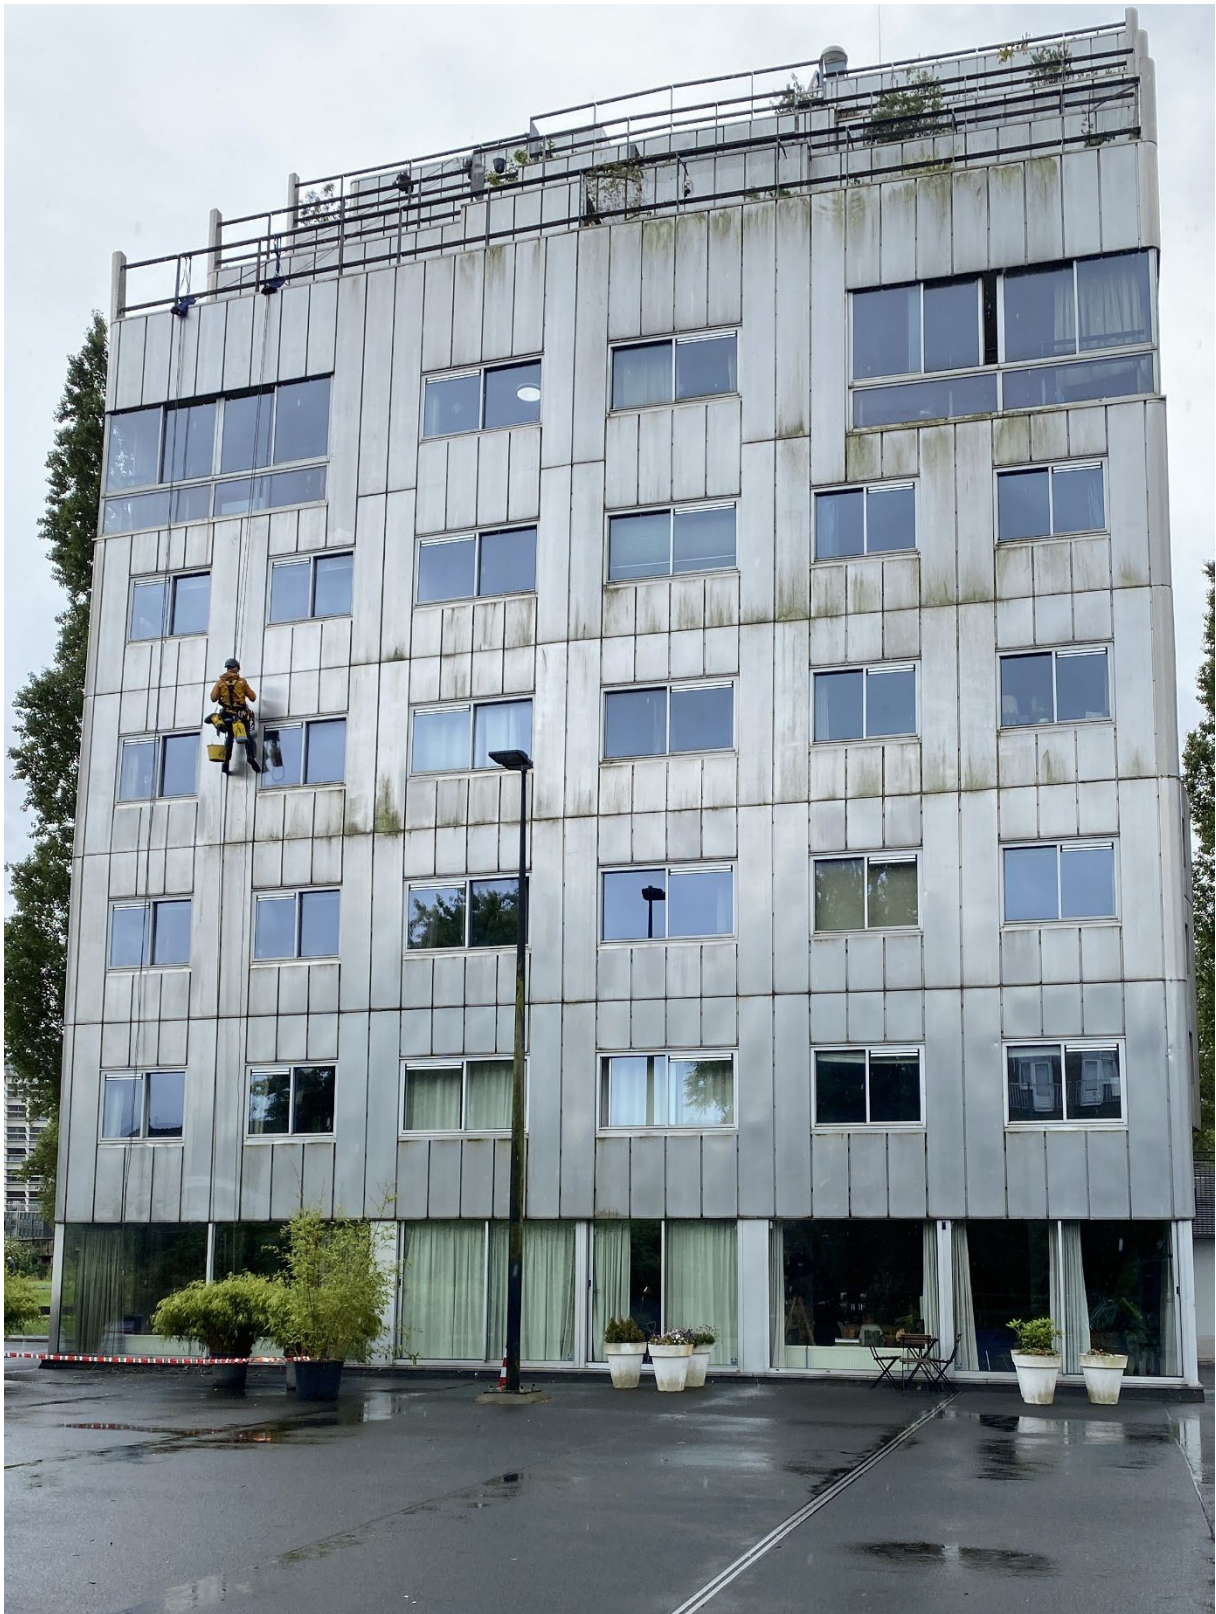
De eerste baan van de noordgevel wordt schoongemaakt

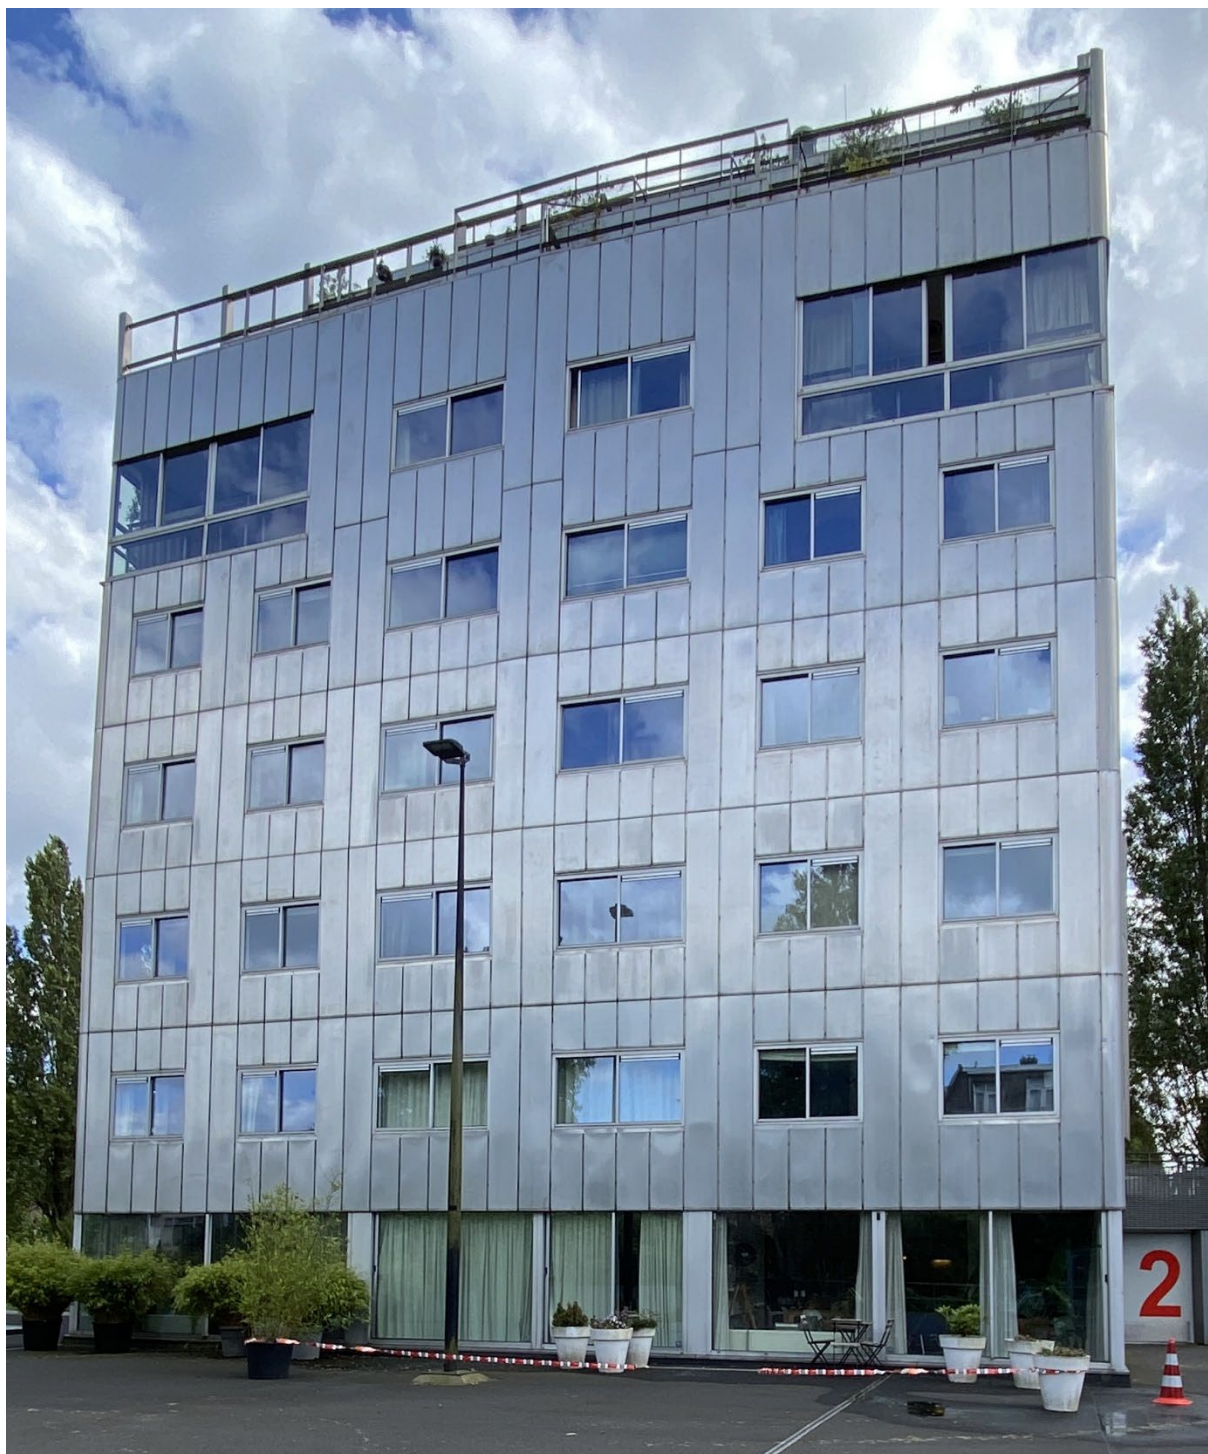
Het weer blinkende eindresultaat van de schoongemaakte noordgevel van Parktoren 2  
Rietlandpark, Amsterdam
